IX. 독도의 지형 및 경관

1. 서론

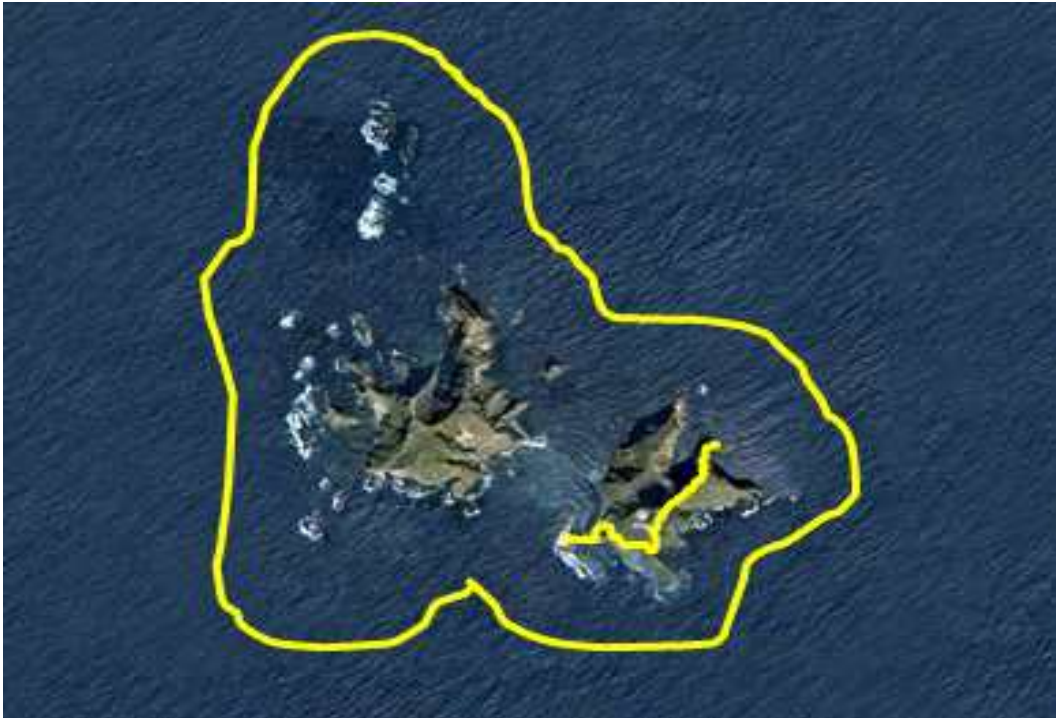
<그림 IX-1> 독도 선회 및 도보 조사 경로

독도에서 발생하는 사태나 낙석을 조사하기 위해 먼저 실내에서 논문 및 보고서 등의 관련 문헌자료와 인터넷 자료를 찾아보았고, 이후 독도를 선회하면서 육안 및 사진촬영을 통하여 현장 조사를 실시하였다. 그리고 동도는 직접 입도하여 서쪽 선착장에서부터 연결 계단을 따라 정상부를 지나 북동쪽의 구선착장까지 이동하면서 살펴보았다.

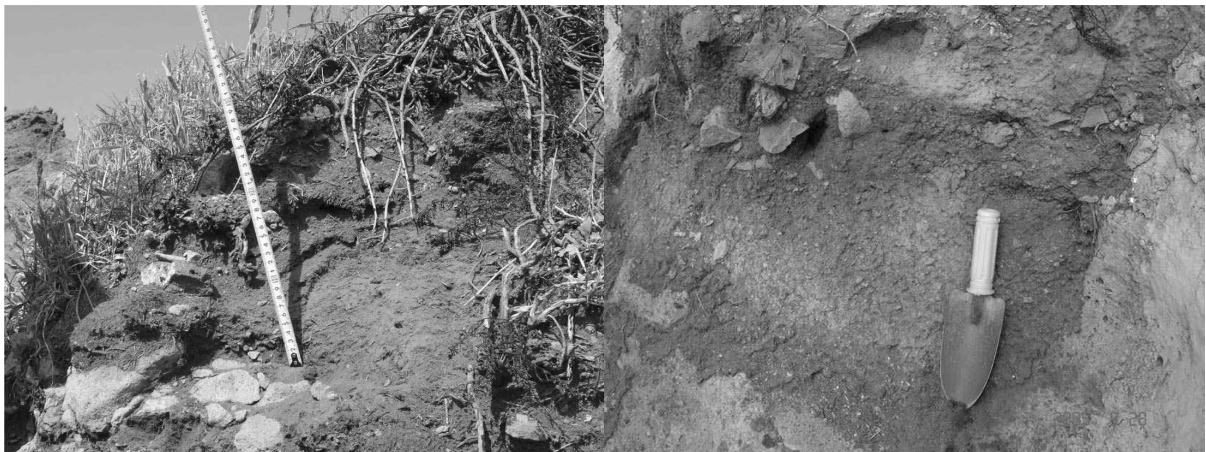
<그림 IX-7> 동도 A(좌)와 B(우)의 토층(송영석 외, 2008)

동도의 토층은 일부 지역에서 부분적으로 분포해 있으며, 대부분 식물뿌리와 암편이 혼재되어 있다. 토층의 심도는 약 1~50cm내외이고, 대부분 지역에서 토층의

심도는 10cm 정도이다. 그림 6의 A 지점은 조면암 상부에 위치한 풍화잔류토이며, 피복된 식생의 아래로 토층의 심도는 10cm이다. 그림 6의 B 지점은 층상라필리응회암과 조면안산암의 경계부에 위치하고 있으며, 토층의 심도는 50cm 정도로 다른 지역에 비해 두껍게 퇴적되어 있다.

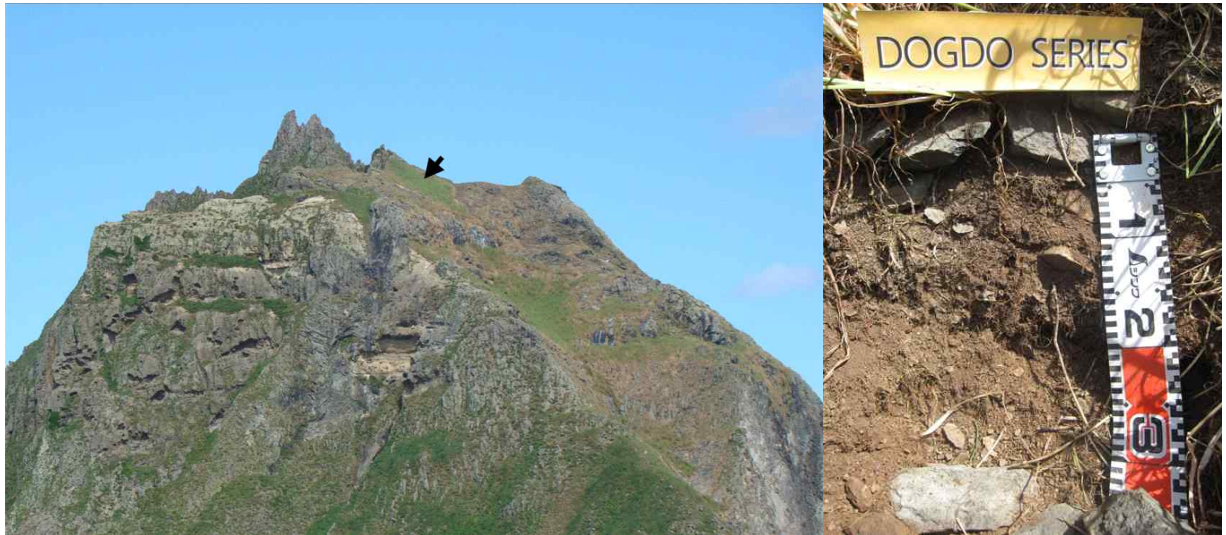
<그림 IX-8> 대한봉 남쪽 20m 지점의 토양 단면(손연규 외, 2011).

동도에 비해 서도에서 토양의 피복층이 다소 넓게 분포하고 있으며, 토양층의 심도 역시 서도가 동도보다 조금 더 깊게 분포하고 있다. 특히 최후기층에 해당하는 조면암층이 노출된 지역에서 토층심도가 10cm 이상으로 가장 깊게 분포하고 있는 것으로 나타났고, 급경사지를 제외하면 대체적으로 5cm 이하의 얇은 토층이 분포하고 있다(조용찬·이춘오, 2008). 그림 8은 서도 대한봉 남쪽 20m 지점의 토양 단면을 나타낸 것으로, 이것을 대표단면으로 선정하여 그림 5와 같이 독도의 토양을 독도통 으로 선정하였다(손연규 외, 2011).

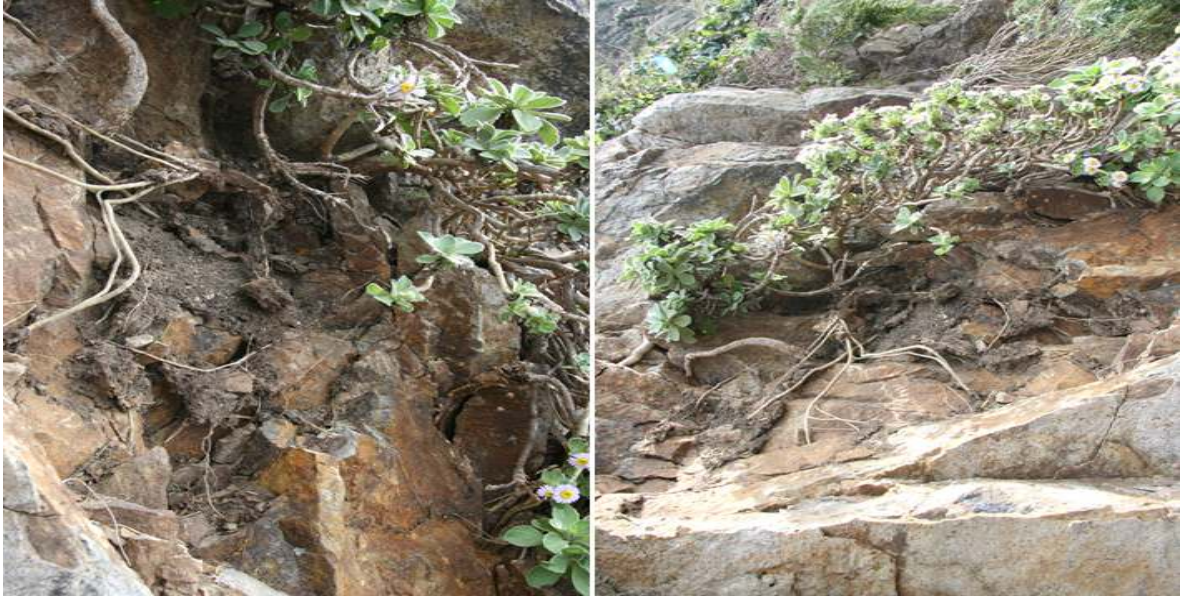
<그림 IX-10> 생물학적 풍화작용(식물 뿌리의 침투로 인한 암석 박락)

독도의 넓은 지역에 걸쳐 갯제비쭉, 해국, 개밀, 돌피 등의 식생이 피복하고 있다. 이들 식생은 토양이 퇴적된 곳은 물론 기반암이 노출된 지역에서도 분포하고 있다. 특히 얇은 토양층에서는 기반암의 절리 사이로 식생의 뿌리가 침투하여 절리를 확장시켜 기반암으로부터 암석을 박락시켜 낙석이 발생하기도 한다.

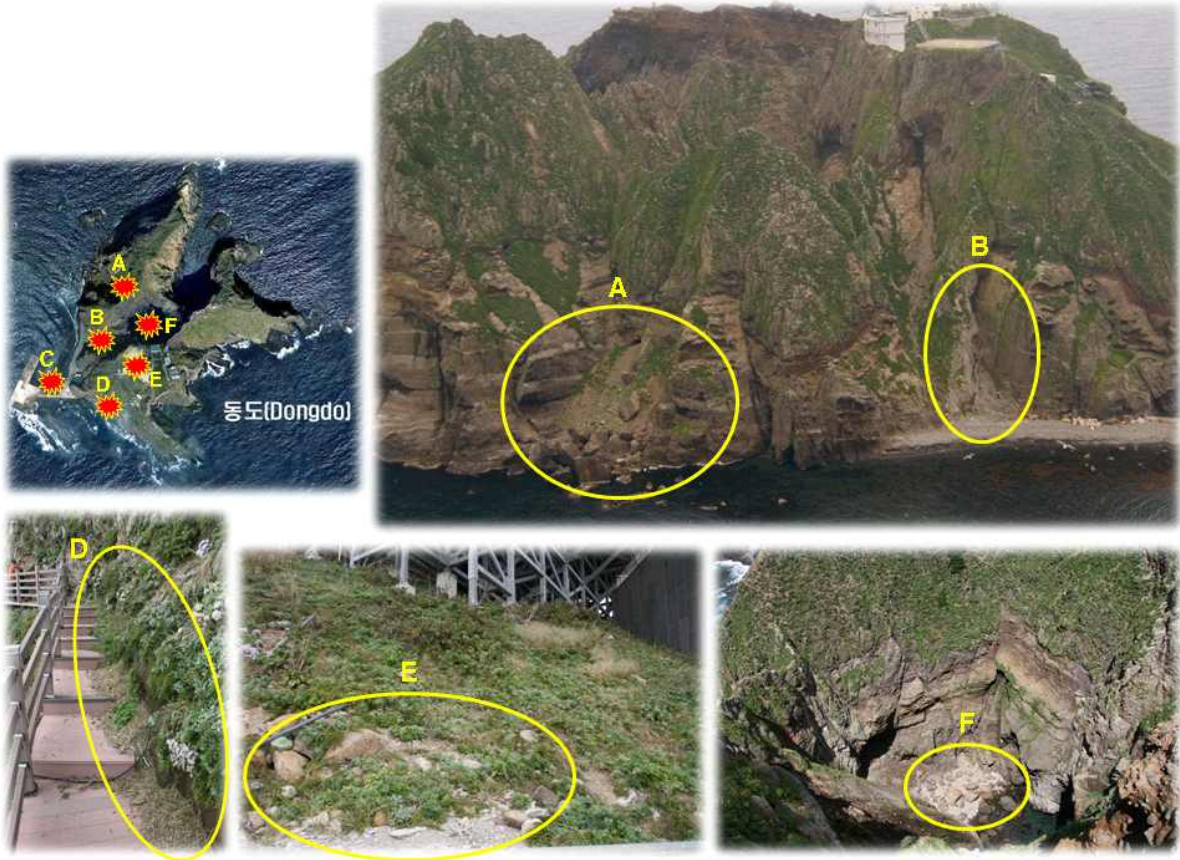
<그림 IX-11> 동도의 사태나 낙석 발생지역

동도 지역에서 확인된 사태나 낙석의 발생 지역은 모두 6곳이다. A는 서쪽 해식에 사면으로 담바위 남쪽에 위치하고, B는 서쪽 자갈해안의 배후 사면, C는 솟돌바위, D는 경비대 막사로 가는 계단, E는 헬기장 남쪽 하부 사면, F는 천장굴 안쪽 사면이다.

동도에서 사태나 낙석이 발생한 지역은 대부분 경사가 40°가 넘는 급경사지역으로, 기반암에서 절리 등으로 인해 약해진 부분이 중력 방향으로 떨어져 형성되는 것에 해당한다. 그러나 E 지점은 다른 지점과 달리 헬기의 이·착륙으로 인한 인위적인 충격 요인에 의해 조금씩 무너져 발생하고 있다.

C 지점인 동도 서쪽 선착장에 있는 솟돌바위는 섬이 생길 당시 분출한 용암이 냉각되면서 만들어진 와상절리(수평의 주상절리) 형태의 조면암으로, 독도 의용수비대원들이 일본에 맞서 1953-1956년까지 생활하면서 이 바위로 칼을 갈았다고 하여 붙여진 지명이다. 솟돌바위 절리의 주향과 경사는 각각 N30W와 10NE이고, 북측면 하부 절리의 폭은 약 45-60cm로 크게 분포하며 대각선 방향의 우측 상부

로 갈수록 작은 크기로 발달해 있다. 이처럼 숫돌바위의 절리패턴을 측정한 결과, 절리간격이 상대적으로 조밀한 숫돌바위 우측상부가 취약한 것으로 판단된다(장윤득·임규택, 2014).

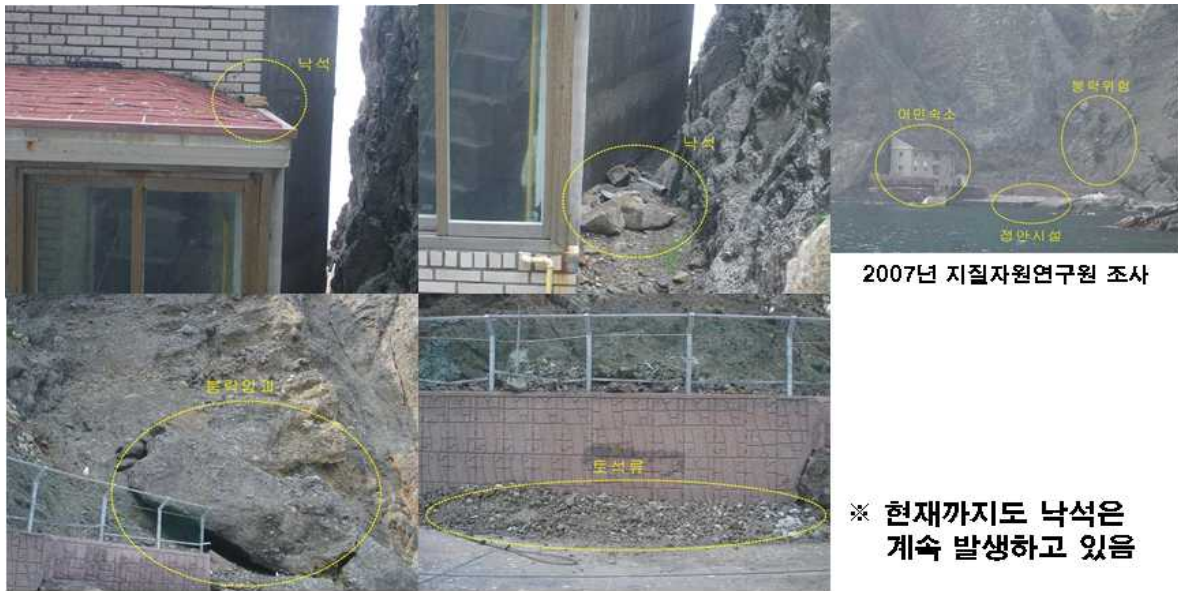
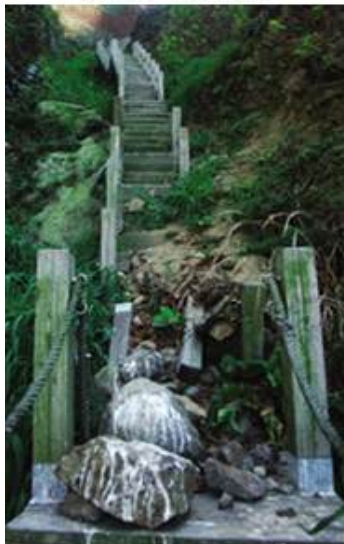
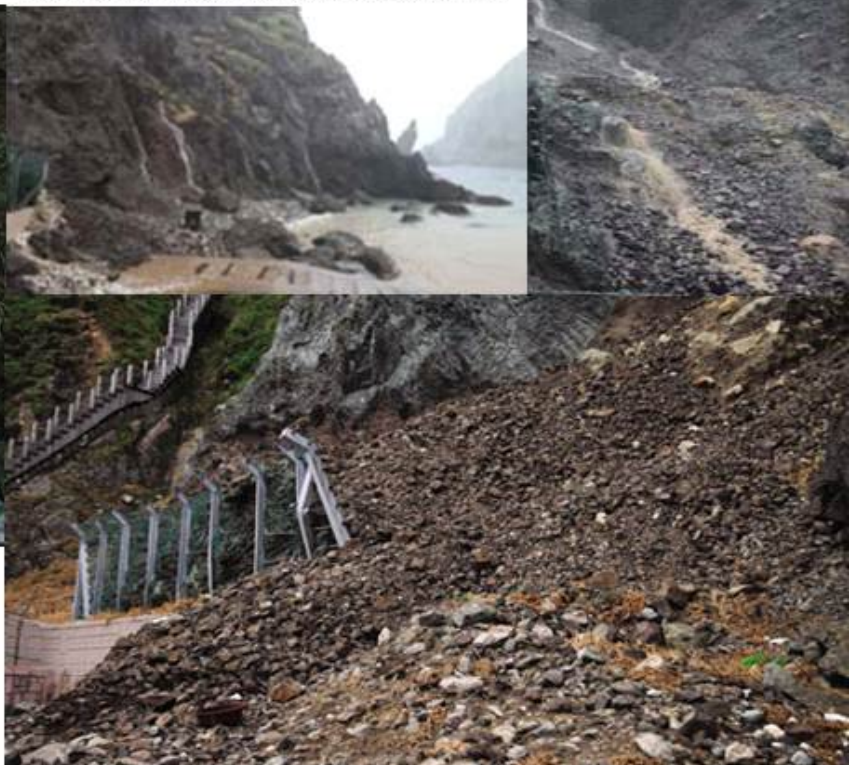
<그림 IX-14> 서도지역의 사태나 낙석 조사 자료

어민숙소 옆 계단

어민숙소 부근에서 폭우로 인한 5곳의 폭포

2012년 9월 6~8일 촬영
안동립(통아지도 대표)

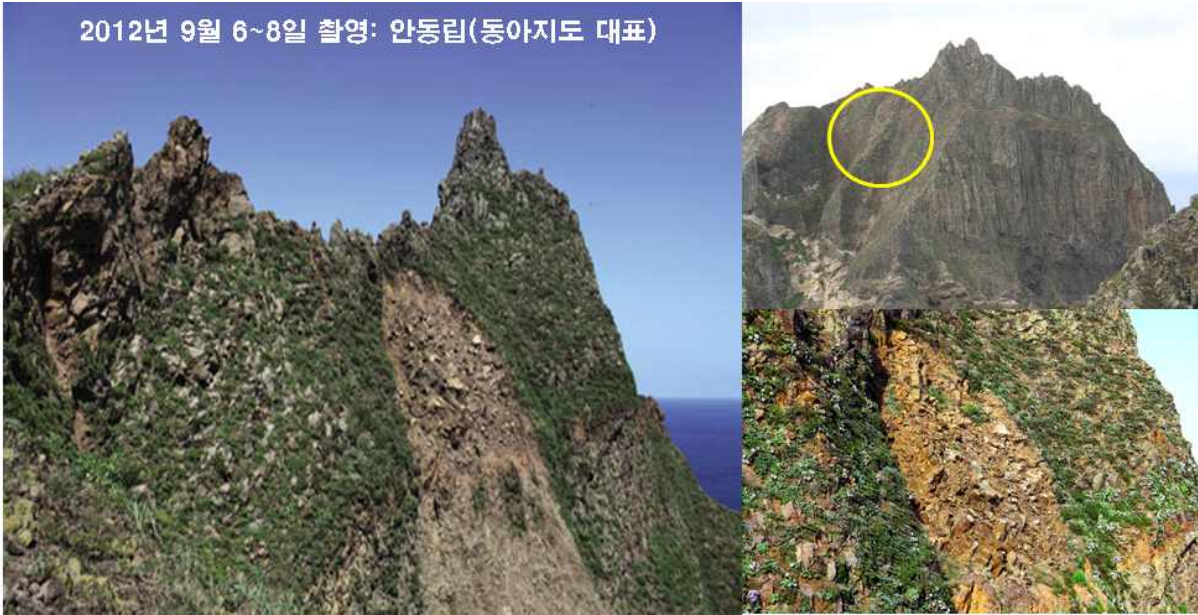
<그림 IX-15> 서도 대한봉 남쪽 사면에서 발생한 사태(자료: 안동립)

2012년 여름 덴빈(14호)-볼라벤(15호)-산바(16호)로 이어지는 연속적인 3개 태풍의 영향으로 인해 대한봉 남쪽 급애면에서 사태가 발생했다. 이 지역은 80° 이상의 사면 경사로 이루어져 있어 사면안정성이 낮은 곳으로, 현재도 비가 오면 사태가 발생하고 있다.

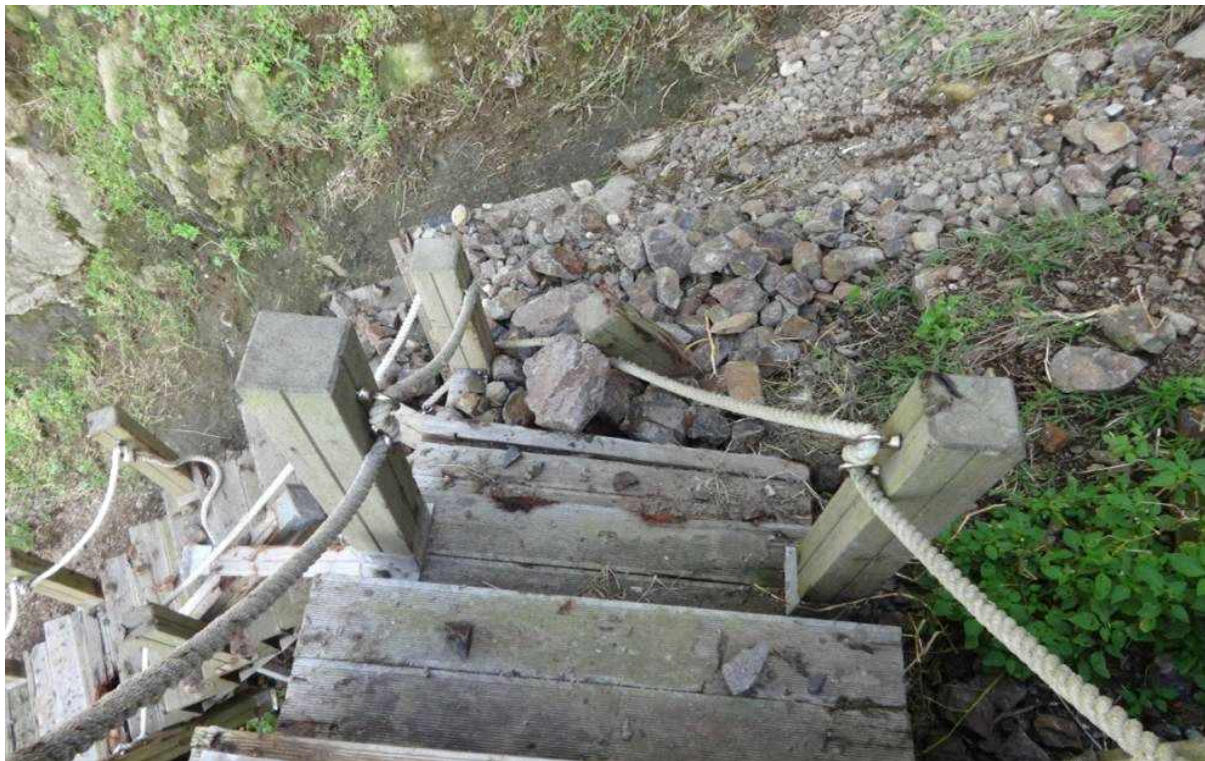
<그림 IX-16> 서도 북쪽사면 물골 계단

서도 북쪽사면을 따라 물골로 내려가는 계단이 조성되어 있다. 서도를 조사하기 위해 방문한 연구자를 제외한 사람들의 왕래는 거의 이루어지지 않는 곳으로, 식생의 피복면적이 다른 지점보다 높은 곳이다. 그러나 이 곳의 사면 경사는 70~80°에 이르는 급경사 지역이므로, 암벽지에서 잦은 산사태가 발생하고 있다.
